Vollständige CTs komplexer Bauteile

Gegossene Rotoren für den elektrischen Asynchronmotor

Die Elektromobilität stellt die Automobilbranche vor viele neue Herausforderungen und neue Komponenten benötigen manchmal auch neue Prüfmethode, um Funktionalität und Sicherheit zu gewährleisten. Nun ist erstmals der CT-Blick in das Innenleben gegossener Rotoren gelungen.

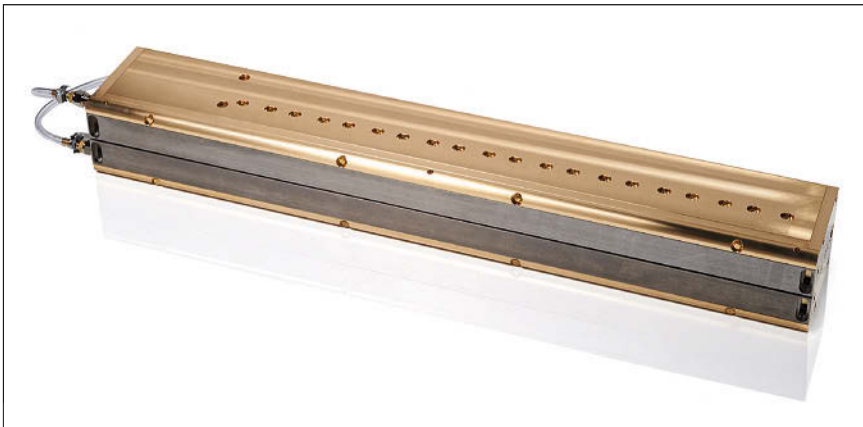
Bild 2: Der von YXLON International entwickelte und gefertigte Zeilendetektor CTScan-3.

Der von YXLON International entwickelte und gefertigte Zeilendetektor CTScan-3 (Bild 2) wurde bereits 2018 eingeführt und erstmals im Computertomografie-System CT-Compact eingesetzt. Durch maschinelle Unterstützung beim Schneiden der Kristalle ist die Gleichförmigkeit der Kristalle um den Faktor 5 verbessert worden. Dies führt zur Reduzierung von Ringartefakten und die hohe Wiederholbarkeit des Signals erlaubt eine optimale Kalibrierung. Aufgrund des hö-

heren Dynamikumfangs und der besseren Signalstabilität ist ein größerer Materialdickenbereich bei gleicher Röntgenphotonenenergie prüfbar. Das massive Gehäuse ist besonders unempfindlich gegenüber Temperaturschwankungen und sorgt für eine optimierte Kühlung der Elektronik. Gleichzeitig sorgt diese Materialkomposition für eine sehr geringe Streustrahlung innerhalb des Detektors, was zu wesentlich schärferen Bildern, sauberen Kanten und einer stark verbesserten Detailerkennbarkeit führt (Bild 3).
