Reparaturschweißen von Gussteilen

2 Reparatur eines Schiffdiesel-Zylinderblocks

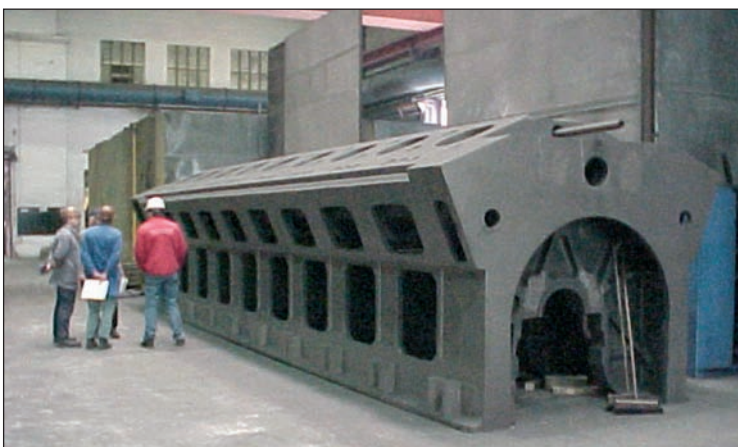
Das typische Vorgehen bei einer Reparaturschweißung soll hier an einem Schiffsdiesel-Zylinderblock (**Bild 1**) gezeigt werden. Die technischen Daten dieses Zylinderblocks sind:

- Zylinderzahl 18,
- Gewicht etwa 120 t,
- Abmessungen (L x B x H) etwa 12 000 x 2 800 x 3 000 mm,
- Werkstoff EN-GJS-400-18.

Bild 1: Der zu schweißende Schiffsdiesel-Motorblock aus EN-GJS-400-18, Gewicht etwa 120 t

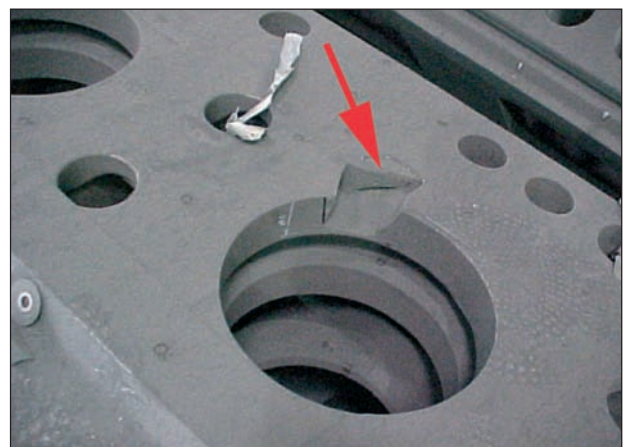
Im **Bild 2** ist die durch Ultraschallprüfung detektierte Fehlstelle, nach dem Reinigungsstrahlen sichtbar geworden, zu sehen. Die technologischen Anforderungen an die Schweißstelle lauten:

Bild 2: Die mit Ultraschallprüfung ermittelte Fehlstelle am gereinigten Gussteil

Auf Grund dieser hohen Anforderungen wurde bei der Schweißplanung festgelegt, dass die Schweißung mit artgleichem Zusatzwerkstoff ausgeführt werden muss. Nach dem Ausarbeiten der Fehlstelle, das heißt nach dem Vorbereiten der Schweißstelle, wird die Fehlerfreiheit durch Oberflächenrissprüfung abgesichert. Da artgleicher Zusatzwerkstoff wegen der bekannten metallurgischen Gründe vorzugsweise nur bei vorgewärmtem Grundwerkstoff verschweißt werden kann, wurde ein artgleiches Schweißen, früher als „Warmschweißen“ bezeichnet, vorgesehen.

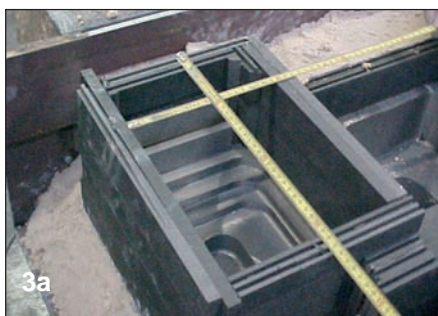
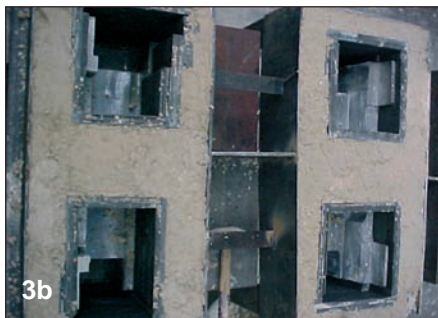
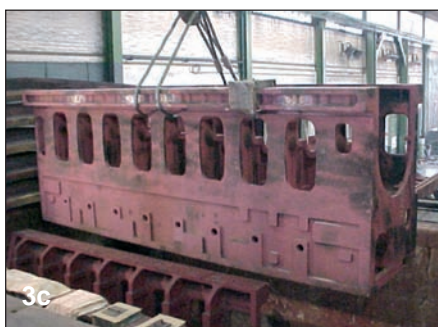
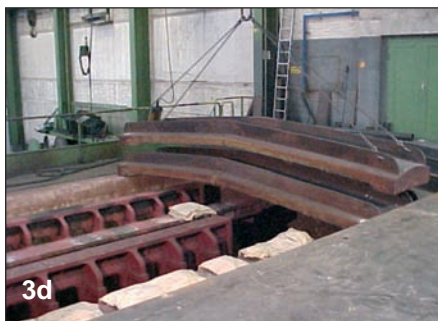
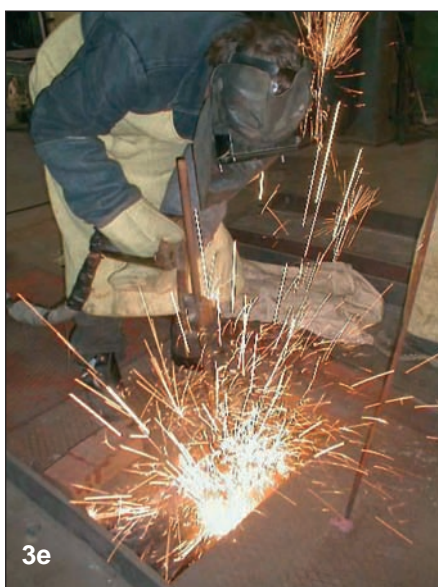
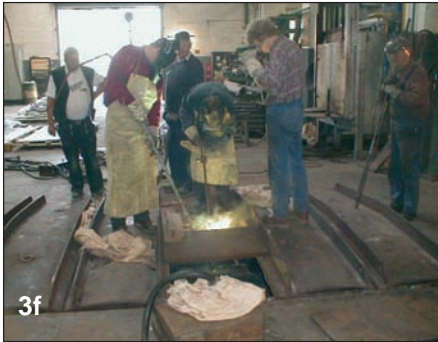
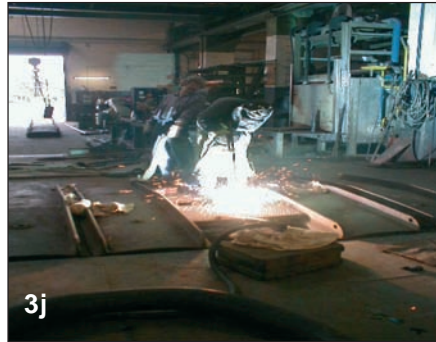
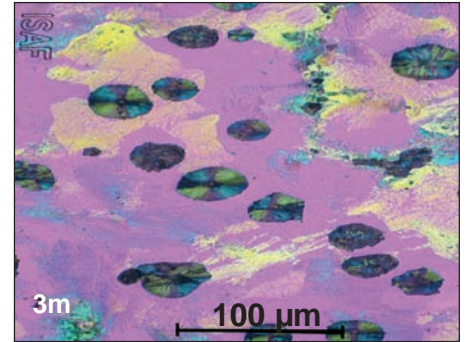
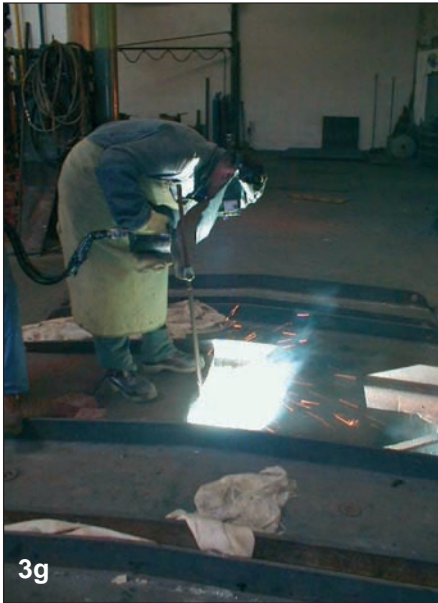
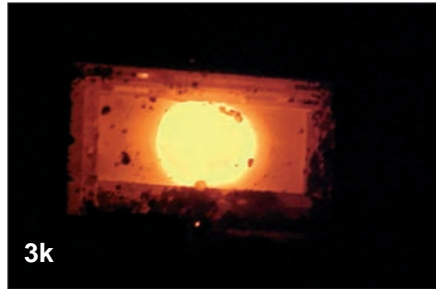
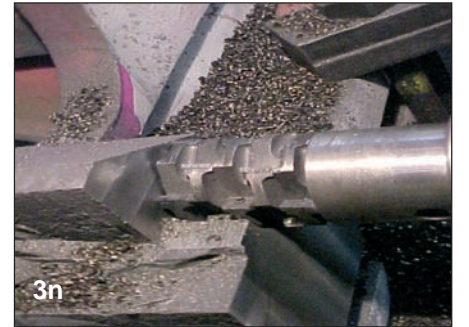
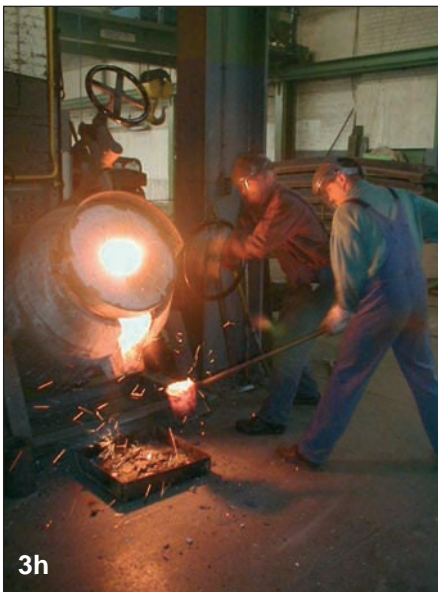
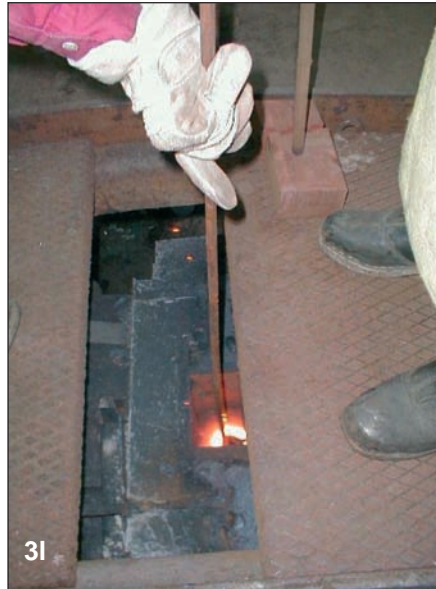
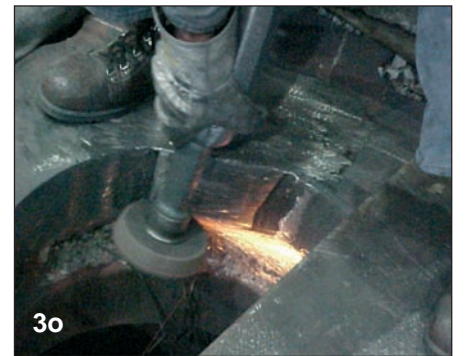
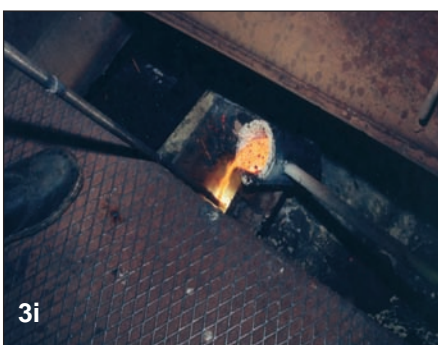
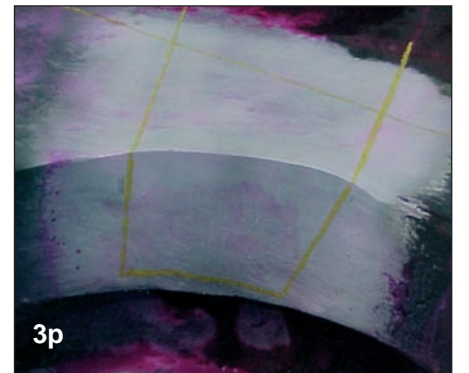
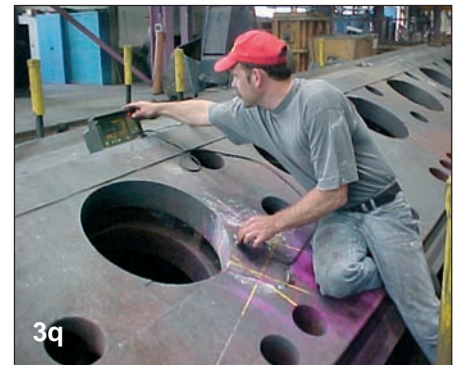
Bild 3: Arbeitsschritte beim Reparaturschweißen am Beispiel eines Schiffdiesel-Zylinderblockes bei der Firma Casper Hahn in Remscheid (Teilbilder 3a bis 3q, Seite 15 - 16)

Im **Bild 3** und dem nachfolgenden Text wird der Ablauf der Reparaturschweißung des Schiffsdiesel-Zylinderblocks anschaulich dargestellt.

Eine Badsicherung aus Formkohle (Nut und Feder ineinandergreifend) wird um die ausgearbeitete Fehlstelle gebaut (**Bild 3a**). Die Formkohle kommt beim Schweißprozess unmittelbar mit dem flüssigen Schweißgut in Berührung. Um die Formkohle während des Schweißprozesses in der vorgegebenen Position zu fixieren, wird sie mit Schamotte und einem Blechmantel gestützt (**Bild 3b**). Das Schweißvolumen wird zur Bestimmung der Zugießmaterialsmenge berechnet.

Zum Vorwärmen wird das Bauteil in einen Glühofen eingesetzt (**Bild 3c**). Das Bauteil muss dabei so positioniert werden, dass der Schweißbereich nach dem Öffnen eines Segmentdeckels frei zugänglich ist (**Bild 3d**). Der Glühofen wird mit 30 K/h auf die Vorwärmtemperatur von 550 bis 650 °C gefahren. Die Ofenregelung läuft über Stückmessung, damit die Vorwärmtemperatur in der Umgebung des Schweißbereiches konstant gehalten werden kann.

Nach dem Erreichen der vorgeschriebenen Vorwärmtemperatur in der Schweißstelle wird der Glühofen nur im Bereich des Schweißbades geöffnet, um die Wärmeabstrahlung und damit die Wärmestreunungen an der Schweißstelle so gering wie möglich zu halten und um gleichzeitig die Schweißer vor unnötiger Wärmebelastung zu schützen (**Bild 3e**).

Die Schweißmannschaft steht bei einer Bauteiltemperatur von 550 °C auf oder direkt neben dem Glühofen (**Bild 3f**). Sie ist dafür mit entsprechender hitzeabweisender Kleidung gegen die Wärmestrahlung geschützt. Zu einer Schweißung werden folgende Mitarbeiter benötigt:

Mit einer Gusselektrode wird zuerst der Randzonenbereich des Grundwerkstoffes angeschmolzen und verflüssigt (**Bild 3g**). Die dafür verwendeten Elektroden haben abhängig vom Schweißvolumen einen Durchmesser zwischen 8 und 25 mm. Sie benötigen Stromstärken bis zu 1 700 A für diesen Schweißvorgang.

Als Zugießmaterial kommt Strangguss oder anderes bereitgestelltes Gussmaterial mit auf das Bauteil angepasster chemischer Zusammensetzung zur Anwendung. Das flüssige Gusseisen wird in eine Gießpfanne gegossen und dort mit Zusätzen geimpft oder behandelt (zum Beispiel mit FeSi und/oder Mg), bis die Zusammensetzung der Schweißteillegierung eingestellt ist (**Bild 3h**). Gleichzeitig zum Schweißprozess wird dann die artgleiche Gusseisenschmelze dem Schweißbad fein dosiert zugegossen (**Bild 3i**). Der Schweißer bestimmt dabei den Zeitpunkt und die Menge.

Während der gesamten Dauer des Schweißprozesses müssen immer wieder die Randzonen mit dem Lichtbogen der Elektrode verflüssigt werden (**Bild 3j**), um eine gesicherte Verbindung zwischen Zugießmaterial und Grundwerkstoff zu gewährleisten. Dieser Arbeitsschritt muss solange fortgeführt werden, bis die Form komplett gefüllt ist.

Deutlich ist im **Bild 3k** zu sehen, wie das Schweißbad von außen nach innen abkühlt. Auf der Oberfläche des Schweißbades schwimmt dunklere und kältere Schlacke, die an die Badoberfläche gespült wird und sich am Rand im Erstarrungsbereich der Schmelze anlagert. Das flüssige Schweißbad muss deshalb häufig von dieser aufschwimmenden Schlacke gereinigt werden (**Bild 3l**). Wenn sich das Schweißbad beruhigt hat, wird der Glühofen geschlossen und das Bauteil komplett bei etwa 550 °C spannungsarm gegläht. Nach einer dem Bauteil entsprechenden Haltezeit wird mit 30 K/h bis auf 200 °C abgekühlt, danach bei ruhender Luft auf Raumtemperatur abgekühlt.

Die Gefügeausbildung der Schweißung weist in der Regel eine wesentlich feinere und gleichmäßigere Struktur auf als der Grundwerkstoff. Dies wird im Schlibbild durch kleinere aber zahlreichere Graphitausscheidungen sichtbar. Im **Bild 3m** ist ein solches Gefüge mit einwandfrei ausgebildeten Sphärolithen (= Graphitkügelchen) zu sehen.

Als Vorbereitung zur Prüfung der Schweißung auf Risse und Poren wird der Bereich konturgerecht, meist auf einem Bohrwerk, beigearbeitet (Bild 3n). Um Kerben von der Oberfläche der Schweißstelle weitgehend zu entfernen, muss diese anschließend noch geschliffen und poliert werden (Bild 3o).

Die beigearbeitete Schweißstelle wird anschließend einer Oberflächenriss- und Porositätsprüfung nach dem Farbeindringprüfverfahren „ROT/WEISS“ unterzogen (Bild 3p). Um auch unter der Oberfläche oder in der Verbindungszone zwischen Grundwerkstoff und Schweißse die Fehlerfreiheit von Schweißsporen, Gasanschlüssen und/oder Unternahrissen zu gewährleisten, erfolgt, soweit es die Bauteilgeometrie zulässt, vor der endgültigen Abnahme durch den Kunden dann noch eine dokumentierte Ultraschallprüfung mit Winkelbeziehungsweise Senkrechtpfprüfköpfen (Bild 3q).

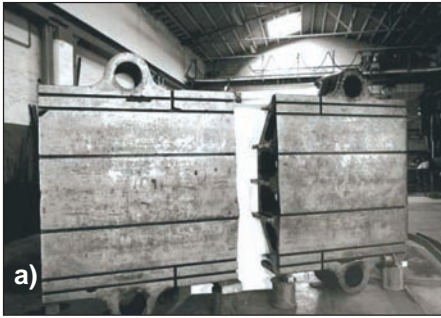
Bild 4: In zwei Teile zerbrochener Maschinentisch einer Viersäulenpresse aus EN-GJS-400-15 vor (a) und nach (b) dem Reparaturschweißen

Das **Bild 4a** zeigt die beiden Bruchhälften eines in zwei Teile zerbrochenen Maschinentisches (Werkstoff EN-GJS-400-15, Gewicht 4 t, L x B: 5 000 x 1 800 mm) von einer Viersäulenpresse bei der Anlieferung zum Reparaturschweißen. Im **Bild 4b** ist das Bauteil nach der Reparaturschweißung unmittelbar vor Wiedereinbau in den Maschinenständer zu sehen. Für die Instandsetzung wurden 320 kg artgleiches Schweißgut benötigt.

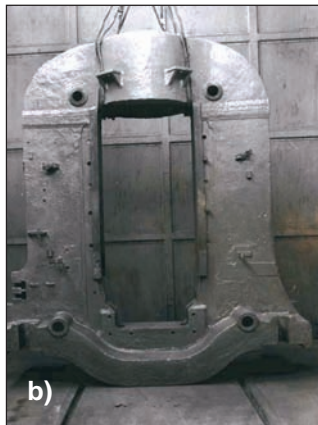
Mit **Bild 5** wird die erfolgreiche Reparaturschweißung eines Ständerteils einer Spindelpresse aus EN-GJL-250 dokumentiert. Die Bruchteile des Anlieferungszustandes (**Bild 5a**) wurden durch Reparaturschweißen mit einem artgleichen

Schweißgut wieder zum funktionstüchtigen Ständer (**Bild 5b**) zusammengefügt. Die beiden Bruchteile hatten ein Gewicht von 8 000 und 11 000 kg. Der reparierte Ständer der Abmessungen L x B x H: 3 120 x 1 750 x 860 mm wiegt insgesamt 35 000 kg. Für die Instandsetzung wurden 410 kg Schweißgut benötigten.

Bild 5: Zerbrochenes (a) und geschweißtes (b) Ständergussteil für eine Spindelpresse aus EN-GJL-250

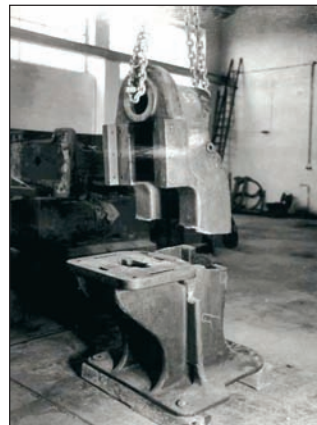
Die im **Bild 7** gezeigte Exzenterpresse aus EN-GJS-400-15 war im Ständer komplett durchgebrochen. Das etwa 5 000 kg schwere Gusteil konnte erfolgreich durch Reparaturschweißen mit artgleichem Schweißgut wieder instandgesetzt werden.

Bild 7: Durchbrochener Ständer einer Exzenterpresse aus EN-GJS-400-15, der artgleich wieder geschweißt wurde.

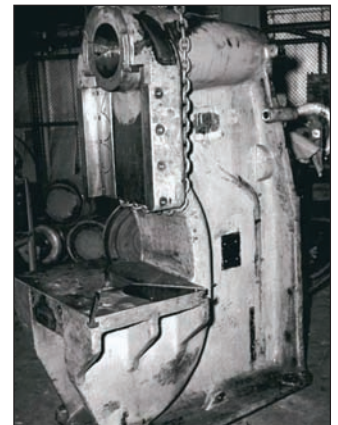
Die Risse im Kopfbereich der im **Bild 8** abgebildeten Exzenterpresse aus EN-GJS-400-15 wurden ebenfalls mit artgleichem Schweißgut beseitigt. Für das Schweißen des 10 000 kg schweren Gussteils wurde 100 kg Schweißgut benötigt.

Bild 8: Exzenterpressen-Gussteil mit Rissen im Kopfbereich aus EN-GJS-400-15, die durch artgleiches Schweißen beseitigt werden konnten.
